# INTERVENTO DI CONSOLIDAMENTO STATICO E MIGLIORAMENTO ANTISISMICO DELL'OSPEDALE "A.CARDARELLI" DI NAPOLI

## Scheda del progetto:

| Progetto: | Adeguamento funzionale e ristrutturazione edilizia e tecnologica dell'Ospedale "A. Cardarelli": lotto 1, padiglioni A,B,C,D,P |

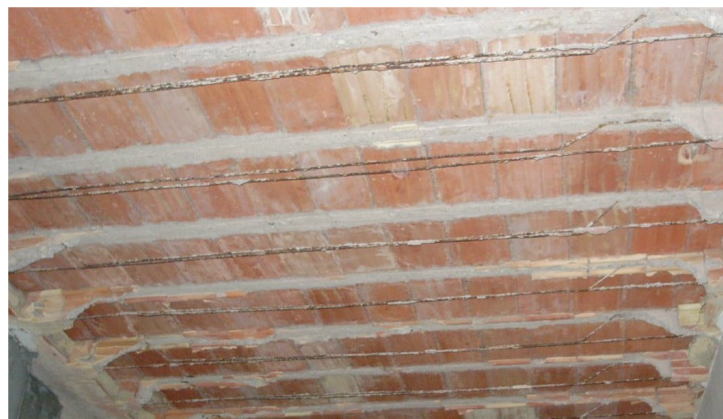
(3) condizione di alcuni solai : il calcestruzzo dei travetti non manifestava alcuna consistenza ed è crollato in fase di demolizione del fondello di laterizio

In fase di demolizione del fondello inferiore in laterizio della pignatta, propedeutico al ripristino della sezione resistente, il calcestruzzo di alcuni solai si è presentato talmente inconsistente, da crollare lasciando paradossalmente a vista le armature, come in una radiografia del travetto (foto 3).

I calcestruzzi che furono impiegati all'epoca della realizzazione (foto 5) hanno manifestato i tipici difetti connessi principalmente alle modalità di posa, in assoluta assenza di sistemi di vibrazione degli impasti, che hanno spesso prodotto conglomerati poco compatti, con eccesso di acqua e quindi porosi e sensibili agli attacchi chimici indotti dalla penetrazione dell'anidride carbonica. Le armature sono apparse principalmente carenti nella staffatura, specie in corrispondenza dei nodi.

L'intervento di risanamento è consistito preliminarmente nella ricostituzione del calcestruzzo degradato con malte tissotropiche preconfezionate a ritiro compensato, previa asportazione del fondello inferiore in laterizio della pignatta e delle parti prive di consistenza, ed il trattamento delle armature con malte alcaline inibitrici di corrosione.

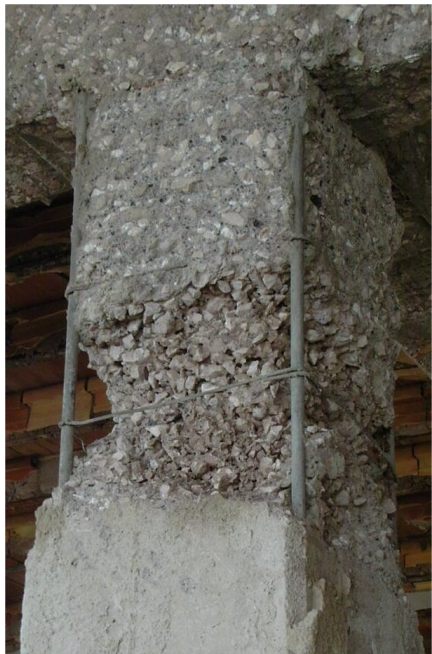
(5) condizione dei calcestruzzi

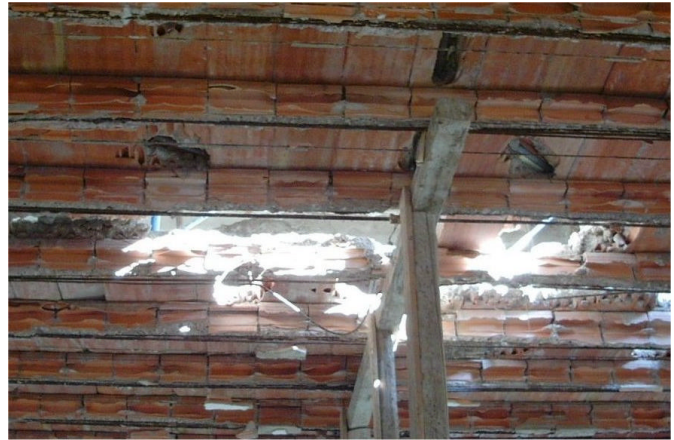
Alcuni solai (foto 4) in seguito alla demolizione dei tramezzi, sono crollati del tutto o in parte.

(4) solai crollati in seguito alla demolizione dei tramezzi

I solai assolutamente non sanabili e quelli nei quali realizzare i fori per il passaggio dei cavedi e degli elevatori sono stati demoliti e ricostruiti in acciaio-calcestruzzo, con lamiera grecata tipo HIBOND all'estradosso.

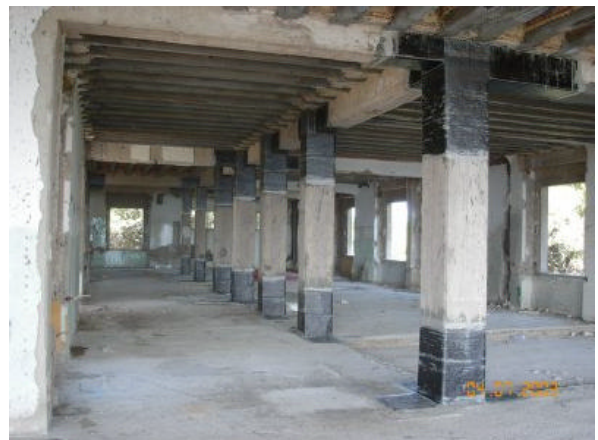
(6) intervento di confinamento dei nodi in C-FRP e formazione della soletta

Anche questo intervento è stato condotto nel rispetto dell'esigenza di miglioramento antisismico, prevedendo la realizzazione di un diaframma rigido d'impalcato, con una soletta armata in calcestruzzo, all'estradosso dei travetti esistenti ed ad essi connessa, senza produrre aumento delle masse presenti, per effetto della demolizione della pignatta e dell'impiego di sottofondi alleggeriti, in sostituzione di quelli esistenti. L'intervento sulla struttura dei solai è stato graduato in funzione della loro condizione, distinguendo quelli che potevano essere

Nel dettato della norma si è ricercata una soluzione che aumentasse le resistenze alle azioni orizzontali, senza modificare le rigidità della struttura e il suo schema statico. La soluzione è consistita principalmente nell'aumento della duttilità del sistema trave-pilastro, attraverso il confinamento del nodo, in testa ed al piede, con fasciatura in fibre di carbonio C-FRP, dopo aver rimosso il calcestruzzo degradato (bonifica con malte preconfezionate a ritiro compensato tissotropiche) ed aver validamente ricostituito la superficie di posa del tessuto.

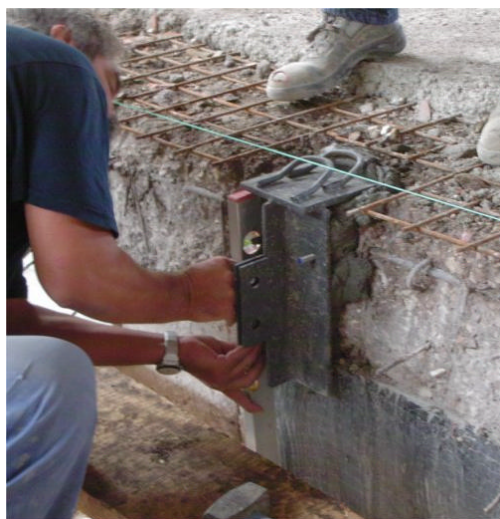
(10) inghisaggio delle piastre flangiate

Ovviamente la superficie piana della piastra per aderire perfettamente a quella della trave, resa irregolare in seguito alla demolizione del solaio, ha richiesto un livellamento (inghisaggio, fig. 10), eseguito con malte antiritiro tissotropiche, ed effettuato successivamente alla realizzazione delle perforazioni e all'iniezione della resina di fissaggio (foto 11).

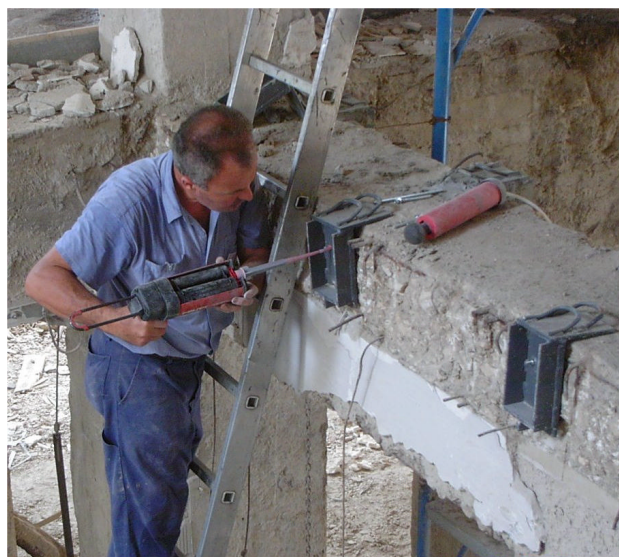
(11) iniezione di resina per l'ancoraggio delle piastre a sella Gerber

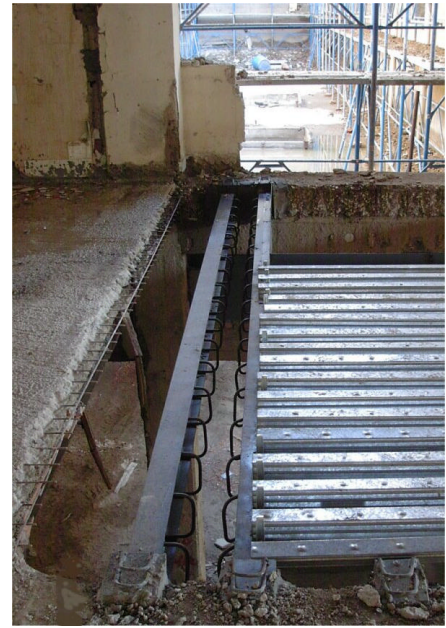
(12) travi binate composte in fase di montaggio (ancora senza armature)

L'apertura dei fori per la formazione dei cavedi e delle vie di corsa degli elevatori, ha reso necessario la realizzazione di travi aventi funzione di sostegno del solaio, laterali al foro, e della tamponatura (leggera) di chiusura del vano nel solaio.

A questo scopo, sempre nello spirito di miglioramento complessivo dell'organizzazione strutturale, si è progettata una trave binata composta che consegue una notevole rigidezza, chiamando la collaborazione non solo del calcestruzzo superiore (con connettori d'ala tipo X-HVB 95 dell'HILTI), ma anche interno alla sezione. Fra le due ali dei profili IPE impiegati, si è infatti saldato un connettore a cappio a forma di C verticale, a cui si è sovrapposta una staffa interna (sempre a doppia C, montata in opera in orizzontale). La trave in calcestruzzo così formata, trova le due travi IPE come rivestimento laterale, e è a questa intimamente connessa e confinata (foto 12). L'armatura longitudinale è stata realizzata in opera con n. 3+3  $\phi 14$ , legati alle staffe  $\phi 10/25$ ".

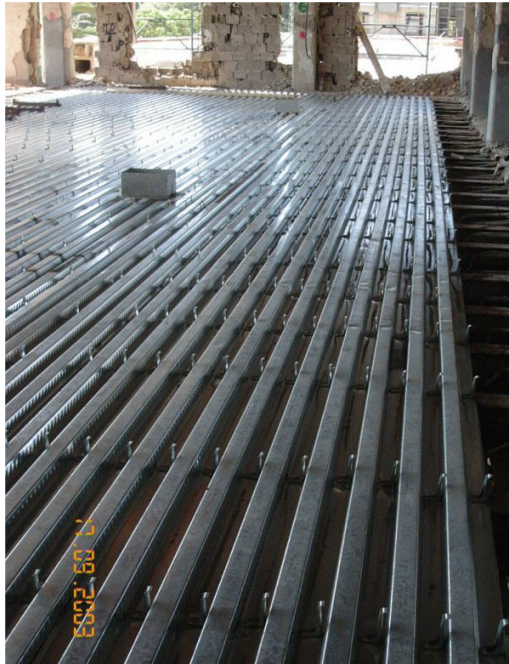
(17) solai di grande luce con connettori

Per alcuni solai, di notevole luce (circa 9.30m), sia in termini di resistenza, sia di deformabilità è stato indispensabile considerare il benefico contributo dei connettori. Il passo è stato pertanto differenziato in funzione della variazione dello scorrimento dagli appoggi verso la mezzeria ed è stato pari a pari a 15cm entro 1.50m dall'appoggio, 30 cm nei successivi 1.50m e 45 cm nella mezzeria, tenuto anche conto del modulo d'onda della lamiera HI-BOND.

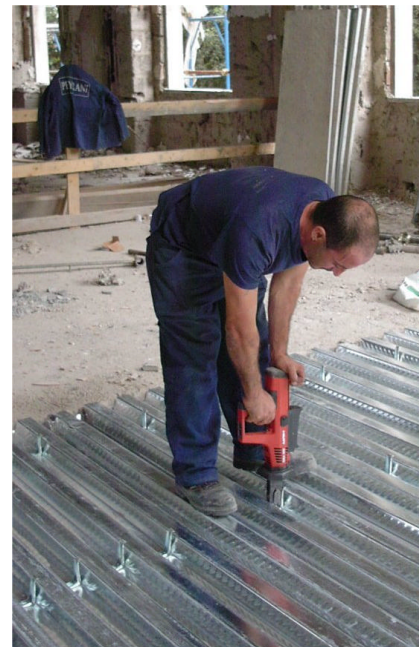
(18) fissaggio dei connettori

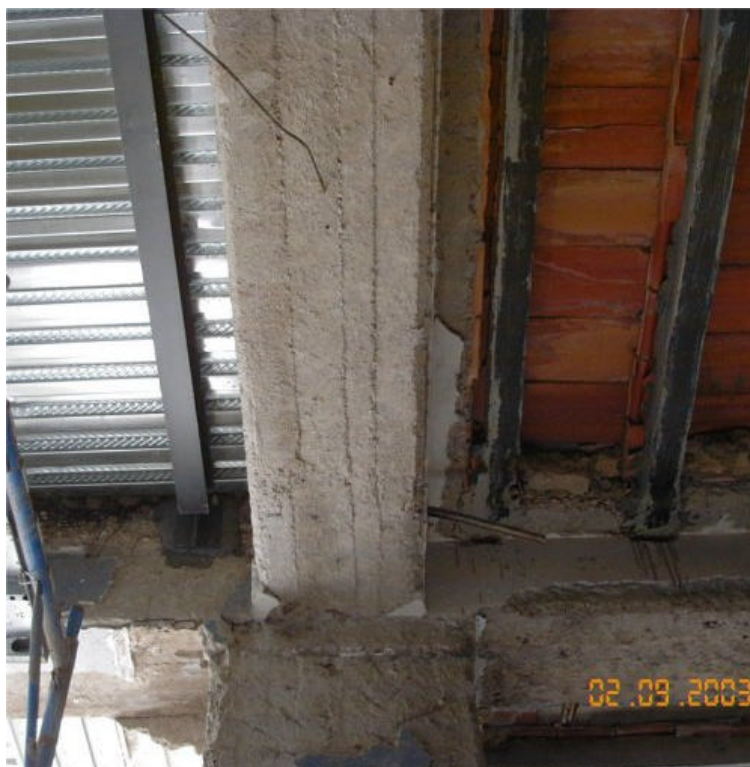
(21) solai ricostruiti in acciaio e travetti bonificati e rinforzati con C-FRP
