Il recupero dei solai con tecnologie a secco

Solai e CFRP

Ristrutturazione edilizia e tecnologica del complesso ospedaliero "A. Cardarelli" di Napoli

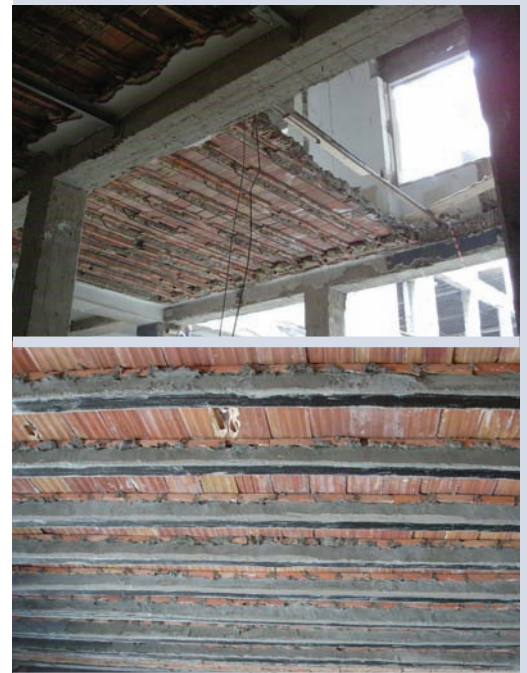
In alto: i solai presentavano un degrado diffuso dell'armatura dei travetti tale da causare il crollo di interi campi.

Al centro: L'intervento di recupero dei solai con la tecnologia dei CFRP ha previsto l'impiego di 11.000 m di tessuto unidirezionale in fibra di carbonio.

Per tutti i solai di luce superiore a 5 m i travetti sono stati rinforzati all'intradosso con placcaggi di tessuti unidirezionali in fibre di carbonio (CFRP) di varia grammatura (da 300 gr/m² a 600 gr/m²), incollati con resina epossidica bicomponente e opportunamente stratificati e conformati in funzione dell'andamento del momento flettente. La scelta di applicare come rinforzo il tessuto e non le lamine in fibre di carbonio è scaturita dalla maggiore flessibilità e adattabilità alle

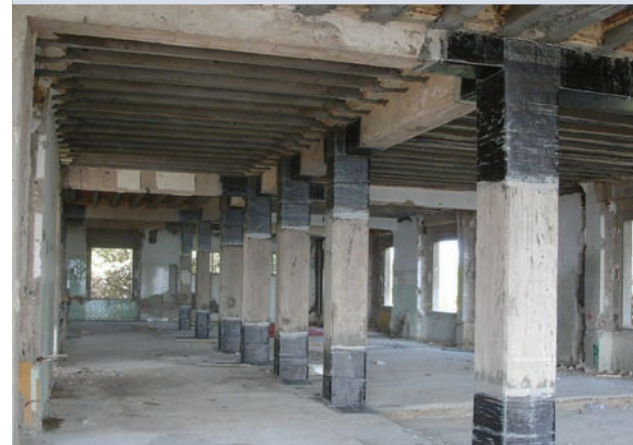
Sotto: particolare dell'intervento di adeguamento sismico ottenuto attraverso il confinamento delle zone di maggiore sollecitazione - nodi e piede dei pilastri - con tessuti unidirezionali e quadriassiali in fibra di carbonio.

Nell'ambito dell'intervento di rinforzo strutturale si è progettato di migliorare le capacità di resistenza al sisma dell'edificio agendo in maniera combinata sia sui nodi trave-pilastro che al piede dei pilastri al fine di aumentare la duttilità, ovvero la capacità di sopportare consistenti deformazioni in campo plastico nelle zone più sollecitate in caso di eventi sismici.

In particolare, si è ricercata una soluzione che aumentasse le resistenze alle azioni orizzontali senza modificare la rigidezza della struttura e il suo schema statico. La soluzione adottata ha previsto il confinamento delle travi e dei pilastri nella zona nodale con tessuto in CFRP, con varia consistenza e tipologia di tessitura (unidirezionale e quadriassiale) attuato su tutti i piani, fatta eccezione del seminterrato, dove la struttura risultava ben dimensionata. Per quanto riguarda una stima relativa ai tempi e alla quantità di manodopera impiegata, rispetto a questa specifica lavorazione, la media di rinforzi realizzati con FRP è stata di 9 nodi trave-pilastro al giorno, dimostrando quindi efficienza maggiore rispetto ad altre soluzioni di tipo convenzionale, impiegando una manodopera di 7 operai, di cui 4 posatori.

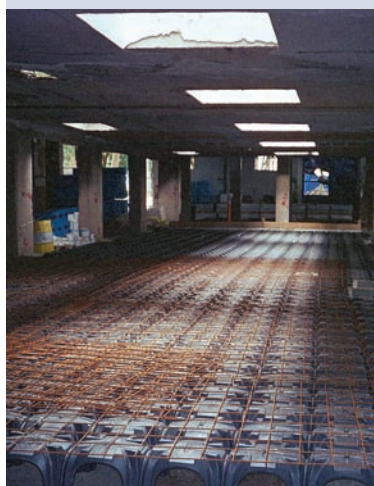
Soletta con intercapedine areata realizzata al piano terra con l'impiego di casseri in materiale plastico.

Il completamento della struttura portante è stato attuato con la messa in opera di una soletta con intercapedine areata al p.t. realizzata con l'impiego di casseri in materiale plastico e dalla realizzazione di strutture di elevazione in acciaio, applicate alla testa dei pilastri in copertura, rinforzati con CFRP, per sostenere le apparecchiature impiantistiche per il trattamento dell'aria.

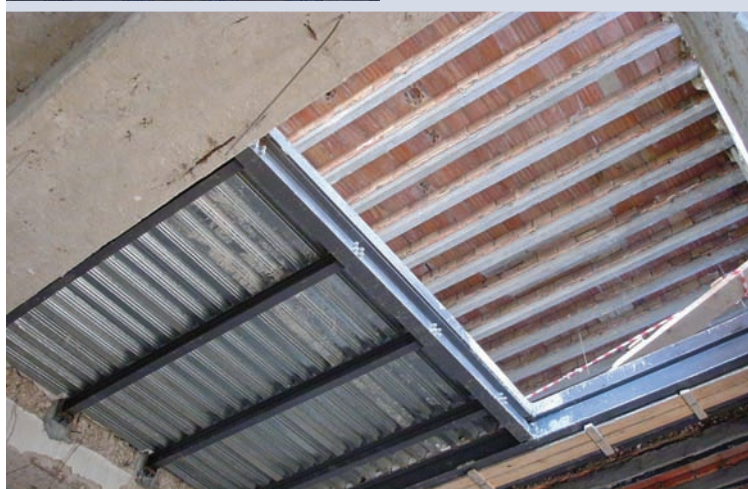
Solai in acciaio di nuova realizzazione in corrispondenza delle aperture dei cavedi e delle vie di corsa degli elevatori.

I solai assolutamente non recuperabili e quelli nei quali realizzare i cavedi per il passaggio degli elevatori e degli impianti sono stati demoliti e ricostruiti in acciaio, con lamiera grecata e soletta armata all'estradosso, raggiungendo tempi di posa estremamente veloci (ciascun campo di solaio è stato infatti realizzato in circa 2 giorni). L'ancoraggio dei pro-filati metallici alle travi preesistenti in c.a. è stato realizzato mediante bulloni e appoggi a sella Gerber, realizzate con una piastra verticale in acciaio fissata lateralmente alla trave in c.a.. Superiormente a tale piastra, per richiamare la collaborazione del calcestruzzo e realizzare un distanziatore per la rete elettrosaldata, sono stati posti dei connettori a cappio f 10, in modo che la piastra potesse lavorare a trazione, mentre il calcestruzzo a compressione, ottenendo così una rigida sezione composta.
