# Intervento di consolidamento statico e adeguamento sismico dell'ospedale Cardarelli di Napoli

## SCHEDA PROGETTO

**PROGETTO:** adeguamento funzionale e ristrutturazione edilizia e tecnologica dell'Ospedale "A. Cardarelli": lotto 1, padiglioni A, B, C, D, P (Lavori ex art. 20 L. 67/88)

**DESCRIZIONE INTERVENTO:** ristrutturazione edilizia e tecnologica del complesso ospedaliero, con consolidamento statico e miglioramento antisismico

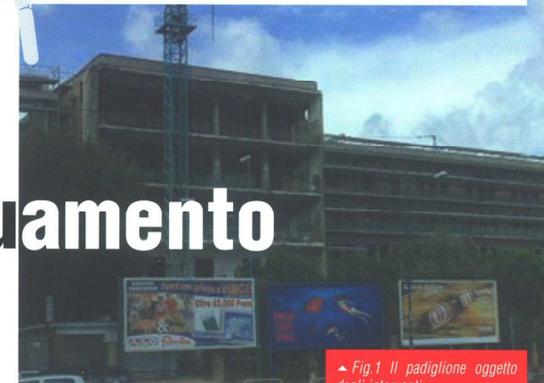
▲ Fig.1 Il padiglione oggetto degli interventi

Attualmente sono in atto i lavori relativi al maggiore degli edifici che costituiscono l'intero comprensorio ospedaliero: il padiglione "P" (Fig.1), il quale, a differenza degli altri inseriti nell'intervento, manifestava estesi e marcati dissesti statici, oltre ad una differente organizzazione strutturale. Unitamente al recupero delle strutture degradate, il progetto di ristrutturazione, nel suo complesso, si è proposto di modificare la funzionalità dell'opera, di migliorarne le prestazioni in termini di sovraccarichi di esercizio e di resistenza al sisma e di adeguare gli impianti alle attuali esigenze normative, unitamente alle aspettative degli operatori e degli utenti.
