# Condominio in Napoli alla Via Discesa Coroglio 85 Lavori di manutenzione - 2014/2015

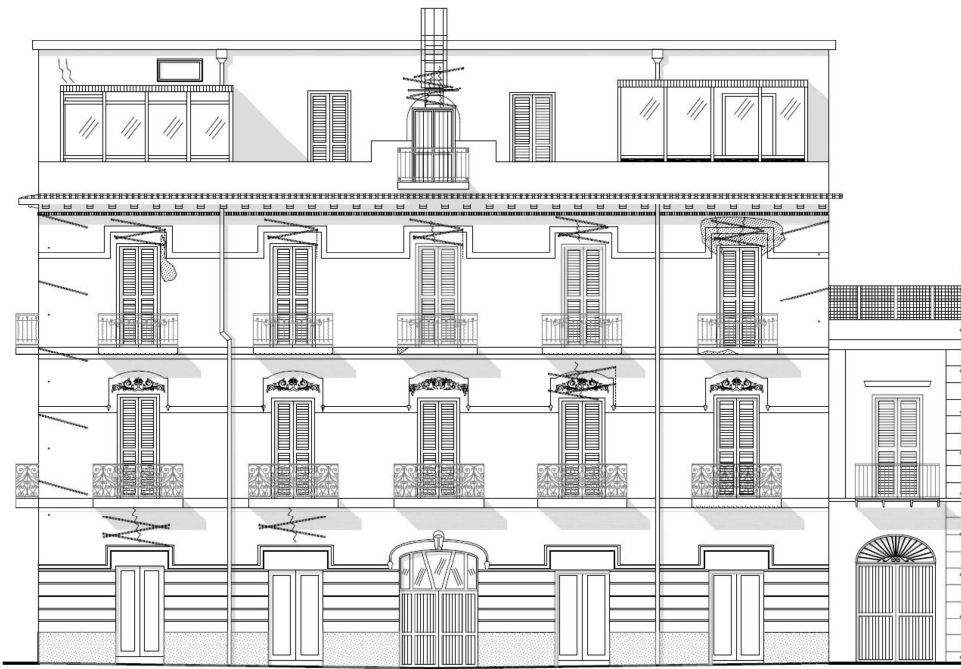
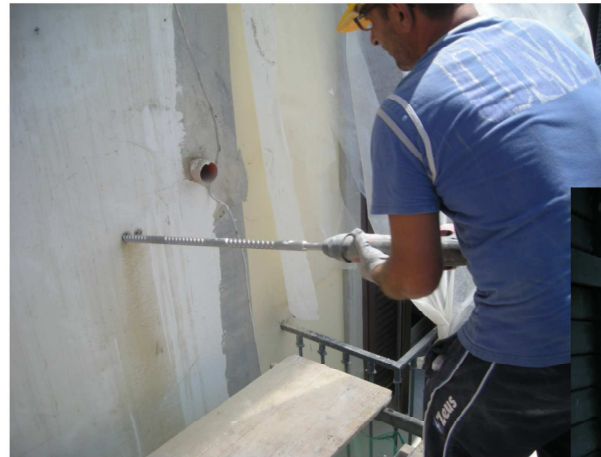
disposizione delle chiodature

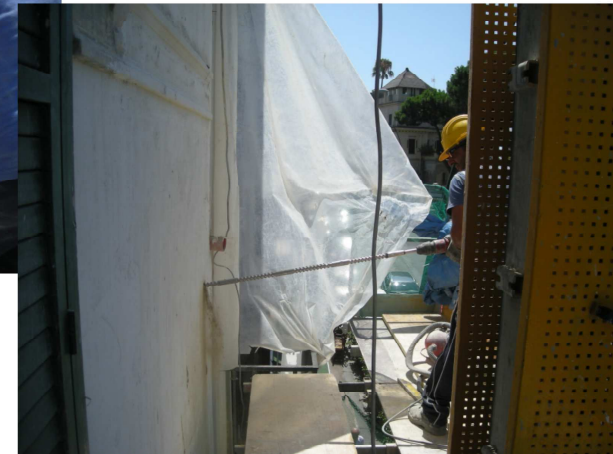
le perforazioni

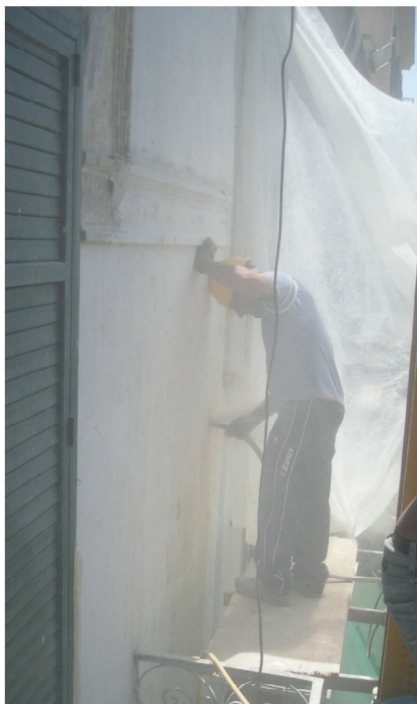
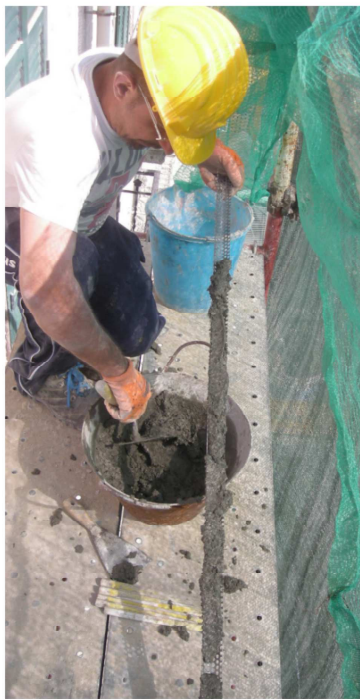
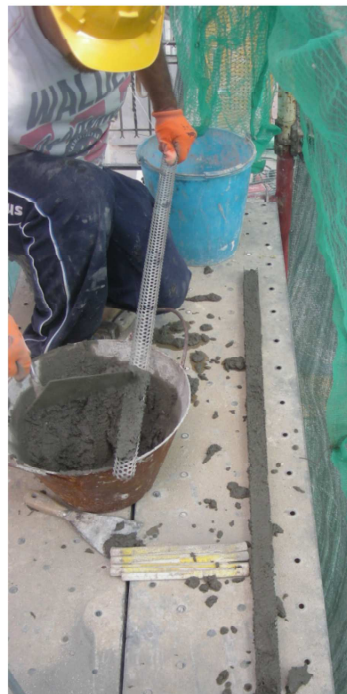
pulizia del foro dalle polveri

inserimento della malta nel paletto "PERFO"

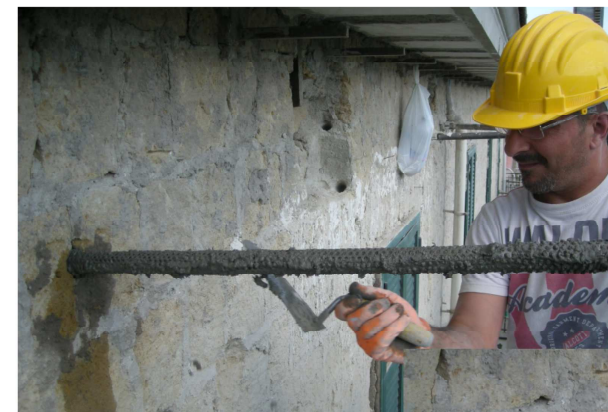
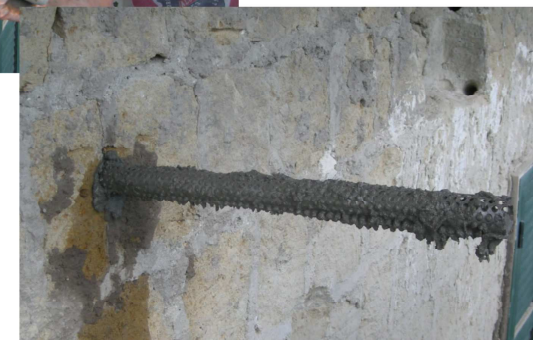
inserimento del paletto  
"PERFO" nel foro
