Condominio in Napoli alla Via Discesa Coroglio 85  
Lavori di manutenzione - 2014/2015

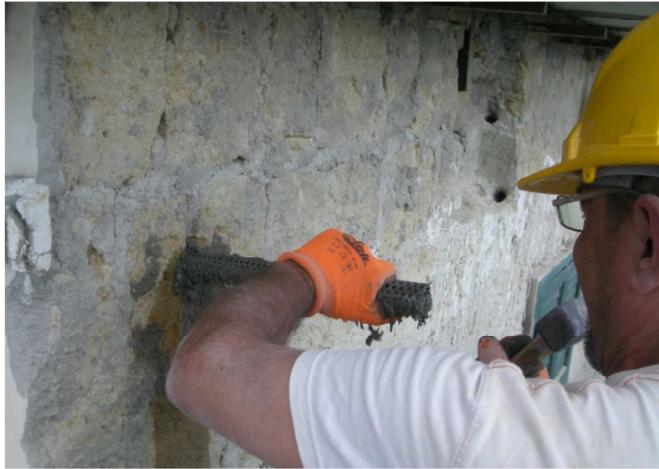
inserimento del paletto "PERFO" nel foro

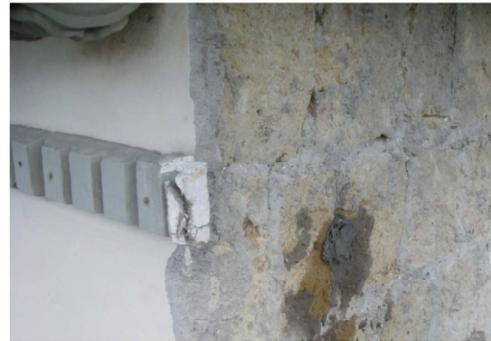
paletto "PERFO" inserito

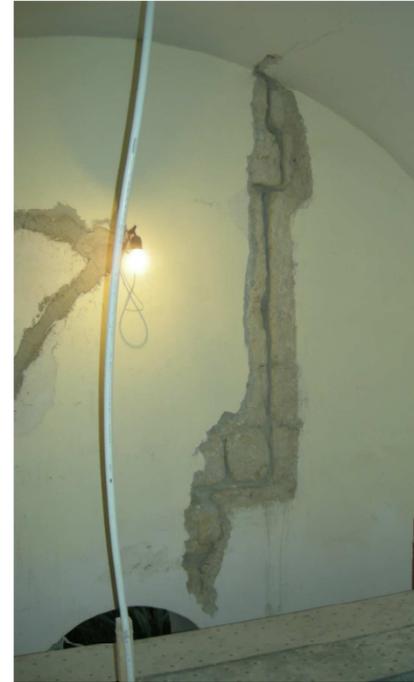
lesioni nella scala

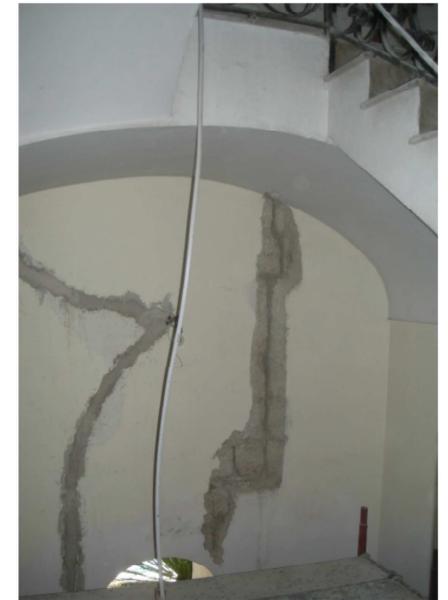
lesioni nella scala

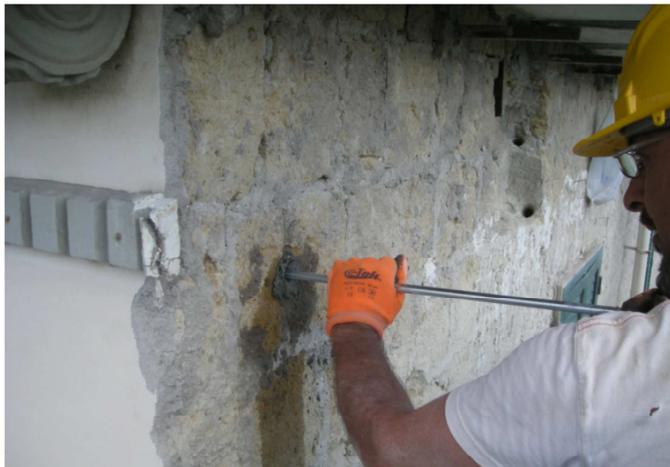
inserimento dell'armatura nel "PERFO"

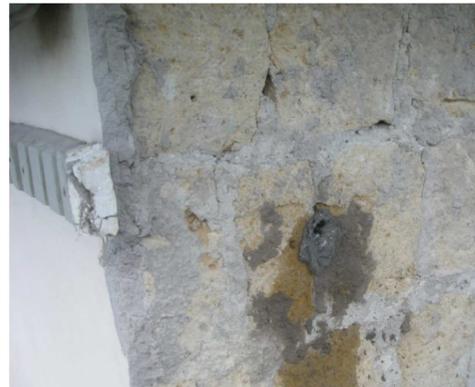
chiodatura completa con il completo  
inserimento della barra nel PERFO

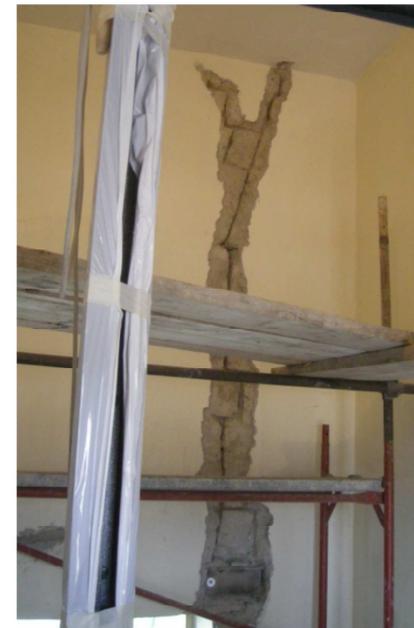
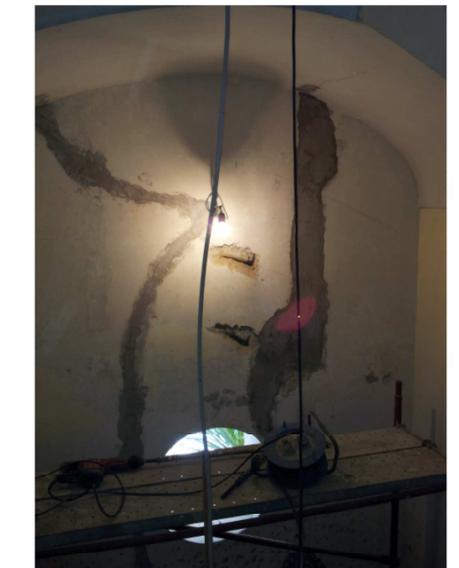
chiodature su lesioni nella scala sarcite
