adeguamento antisismico della Scuola Vittorio Veneto in Sorrento (NA)

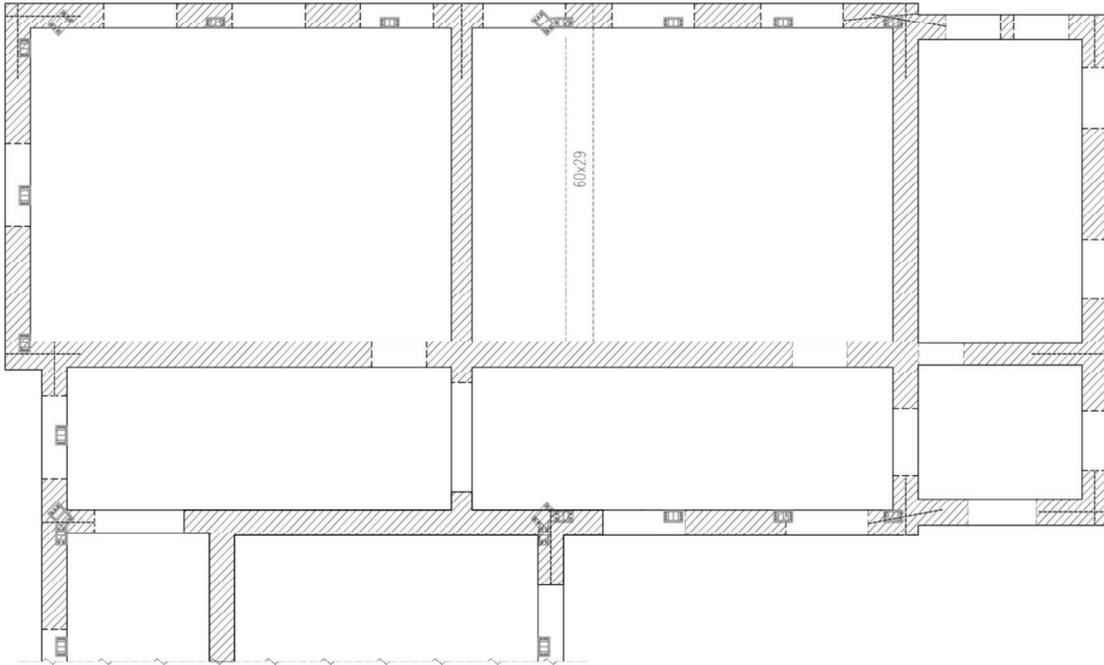
stralcio di carpenteria delle chiodature orizzontali

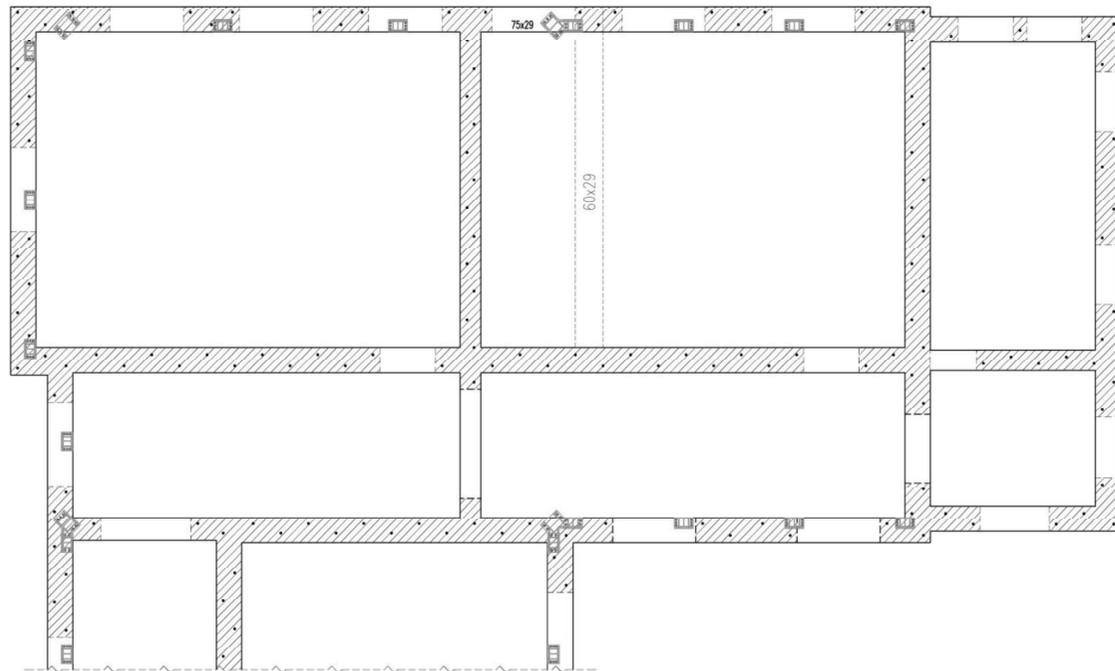
stralcio di carpenteria delle chiodature verticali

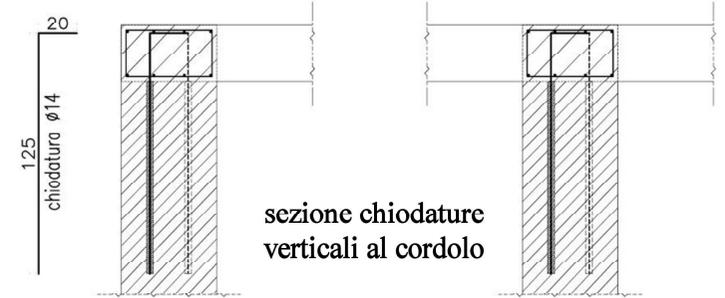
sezione chiodature verticali al cordolo

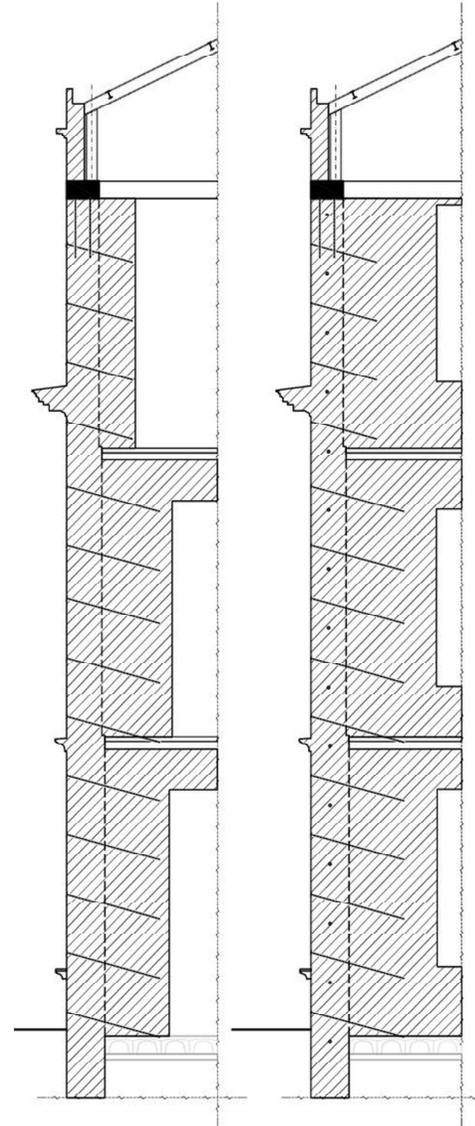
sezione chiodature orizzontali

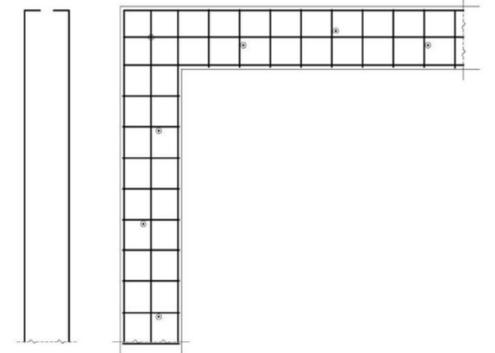
disposizione planimetrica delle chiodature verticali nel cordolo
